**Audit bezpečnosti pozemních komunikací  
„Návrh cyklistické trasy na silnici I/55  
v Otrokovicích“**

Zadavatel: Městský úřad Otrokovice

Květen 2018

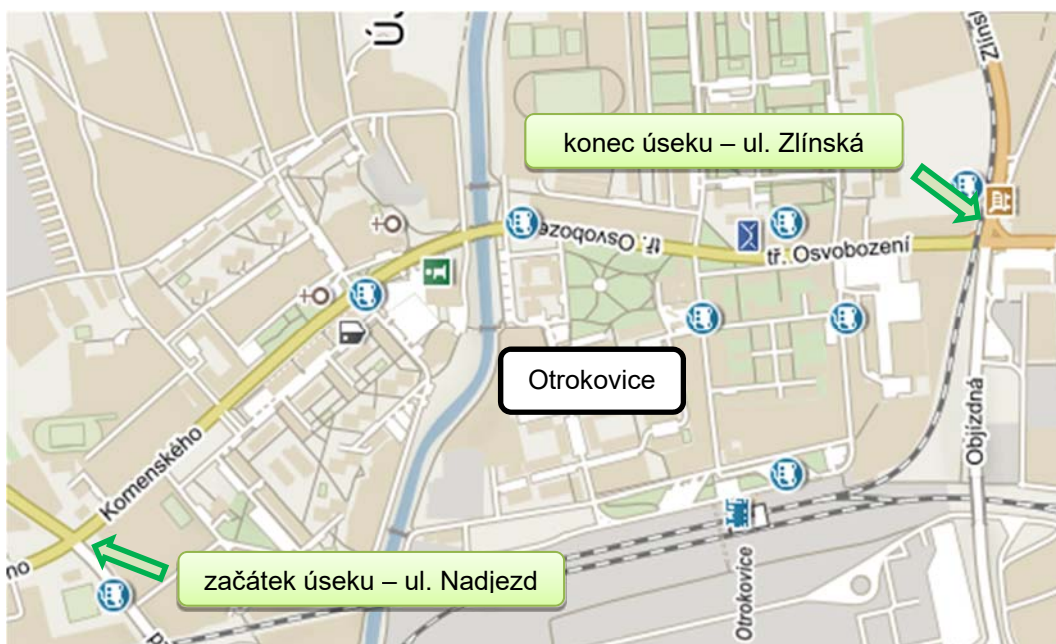
Obrázek 1: Situace zájmového území.

Řešený úsek silnice I/55 začíná v křižovatce ulic Komenského x Nadjezd, končí v křižovatce tř. Osvobození x Zlínská x Objezdná. Komunikace prochází jak okrajovou částí, tak přes centrum města. Na úseku je pět světelně řízených křižovatek (včetně křižovatek na začátku a konci úseku) a tři křížení bez SSZ.

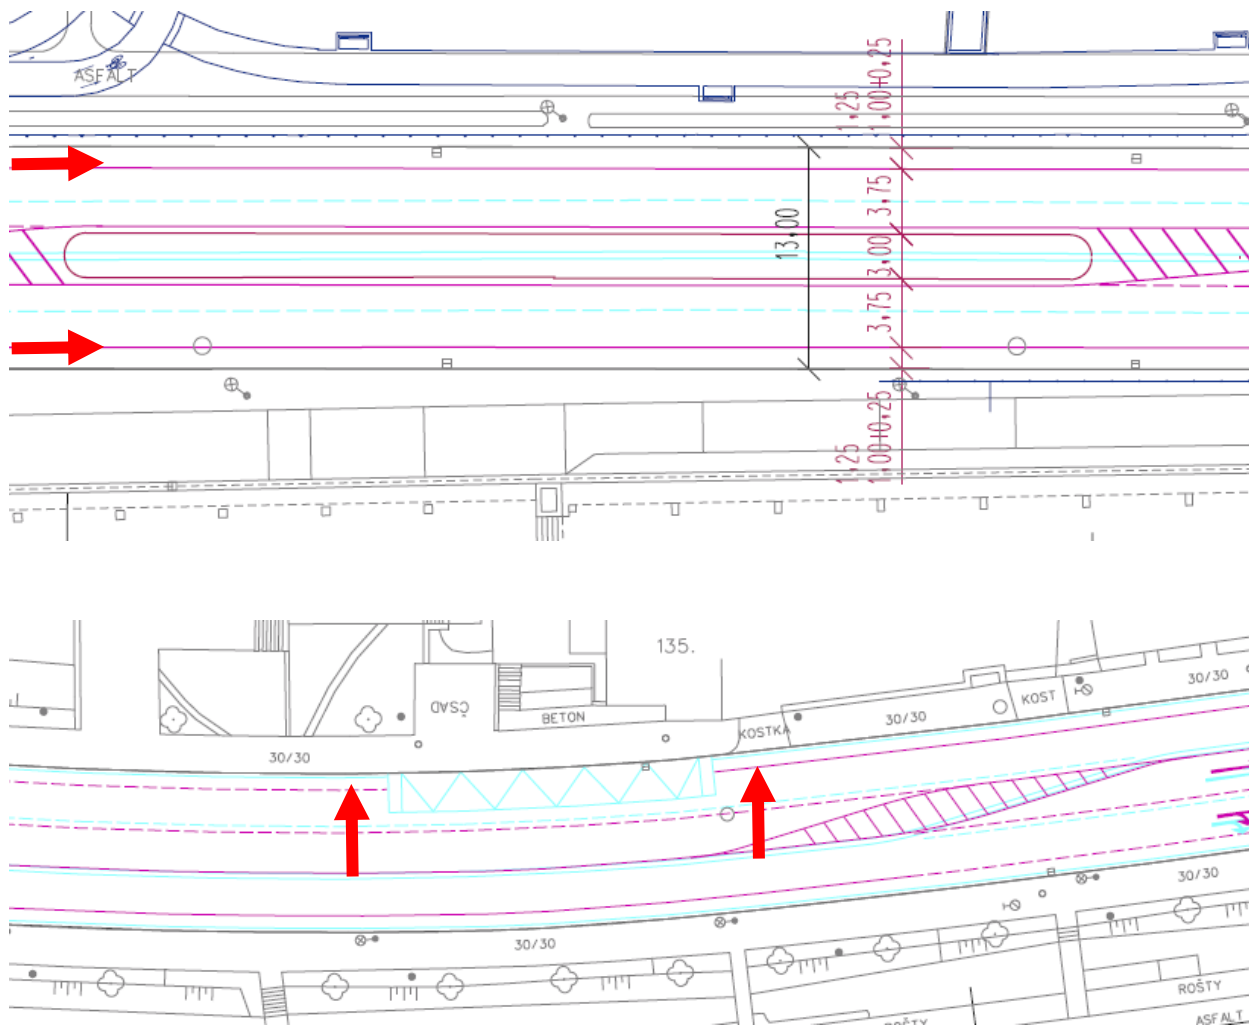
Obrázek 3: VDZ není v souladu s technickými podmínkami.

**Riziko 2:** Vodorovné dopravní značení.

**Závažnost rizika:** Nízké riziko.

**Popis rizika:** Oddělení vyhrazeného pruhu pro cyklisty od jízdního pruhu je navrženo pomocí V1a „Podélná čára souvislá“, to však není v souladu s platnými technickými podmínkami.

Současně v místě zastávky hromadné dopravy v jízdním pruhu není vyznačeno přerušení cyklistického pruhu v souladu s TP 179.

**Doporučení:** Provést VDZ v souladu s TP 179.

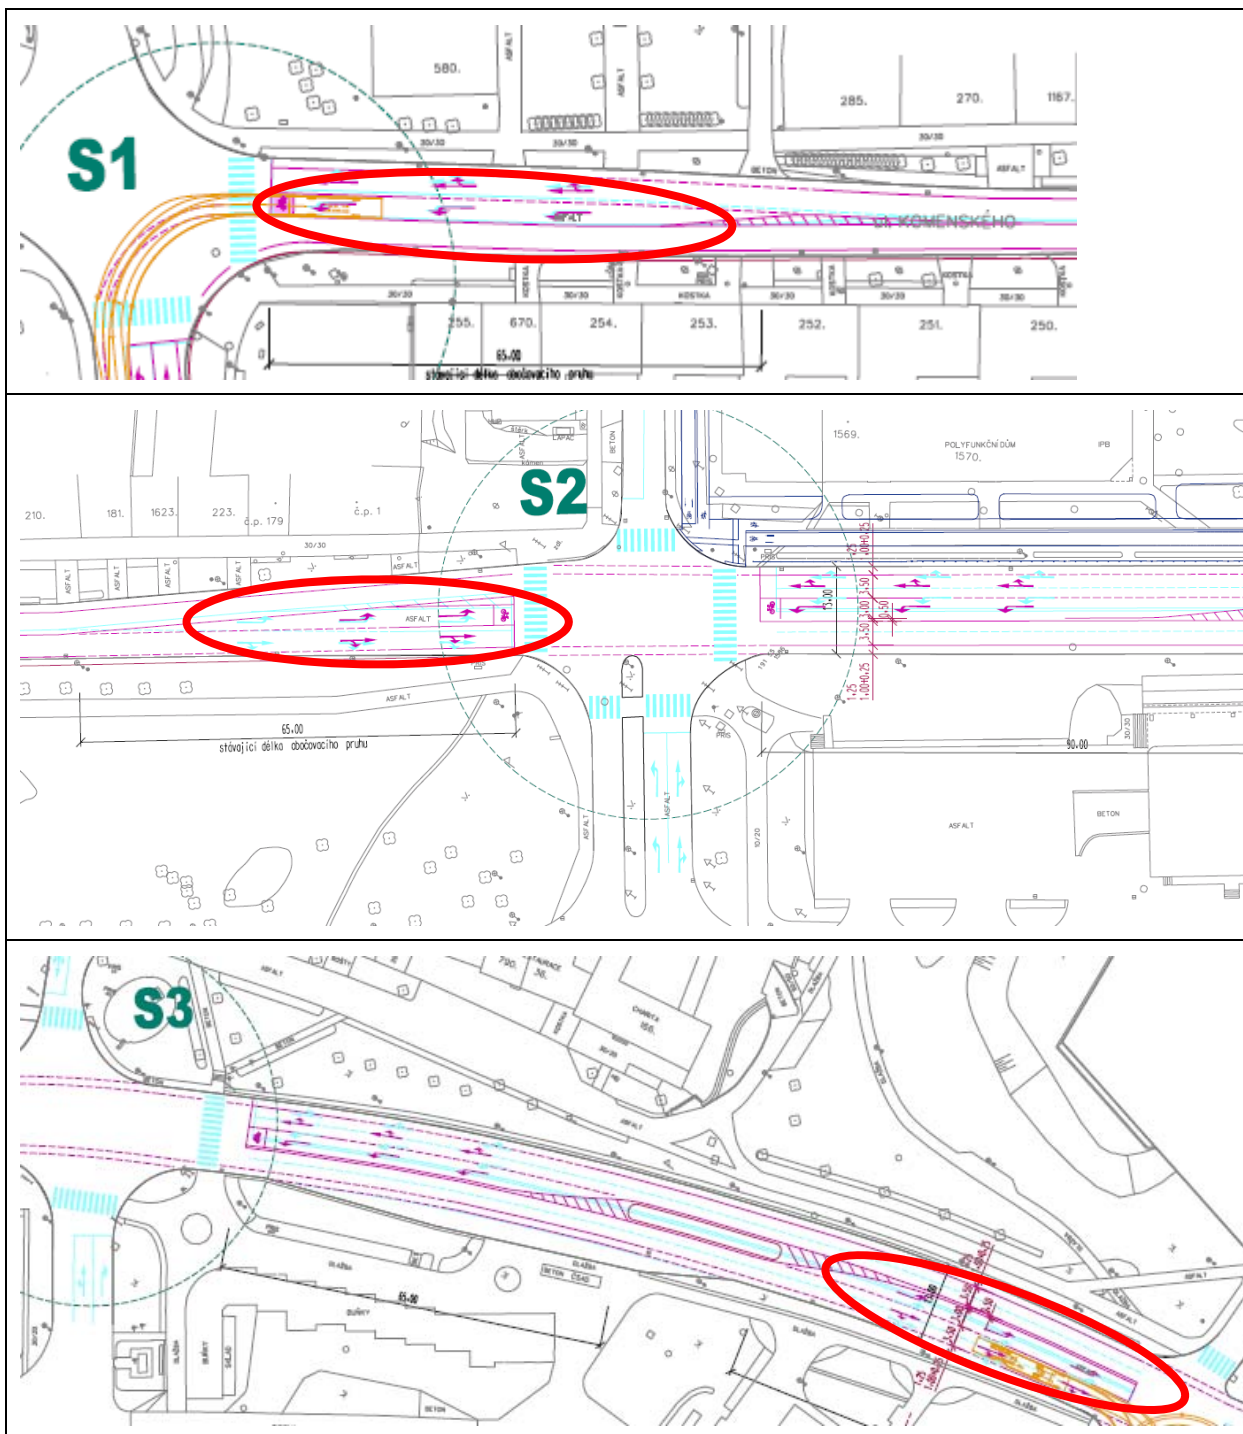
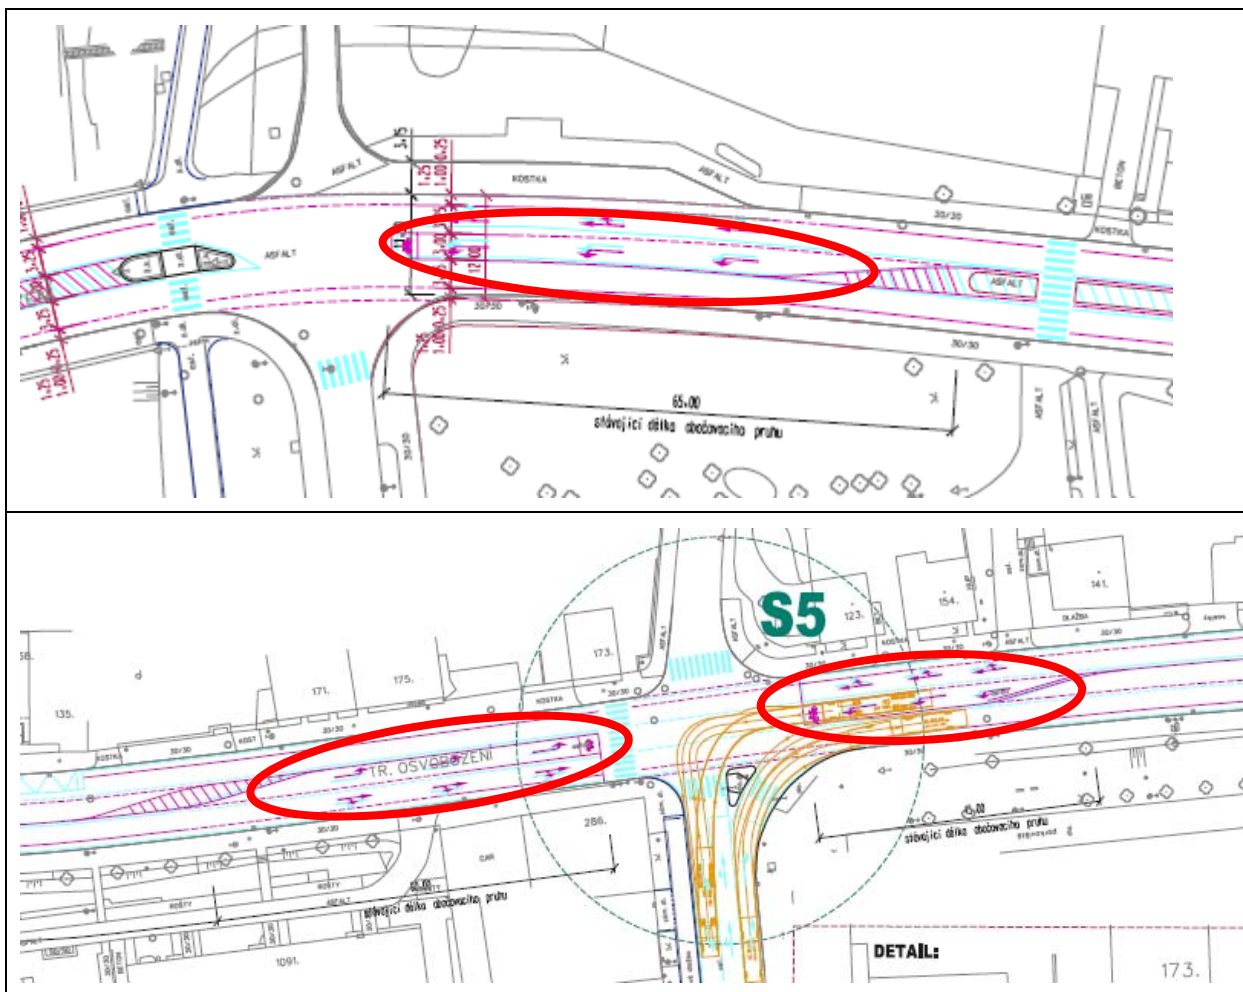
Obrázek 4: Připojovací pruhy vhodné k prověření.

**Riziko 3:** Délky odbočovacích pruhů.

**Závažnost rizika:** Nízké riziko.

**Popis rizika:** Není dodáno kapacitní posouzení délek jízdních pruhů, může docházet ke kapacitním problémům.

**Doporučení:** Prověření délek odbočovacích pruhů, případně jejich prodloužení na úkor dělicích ostrůvků.

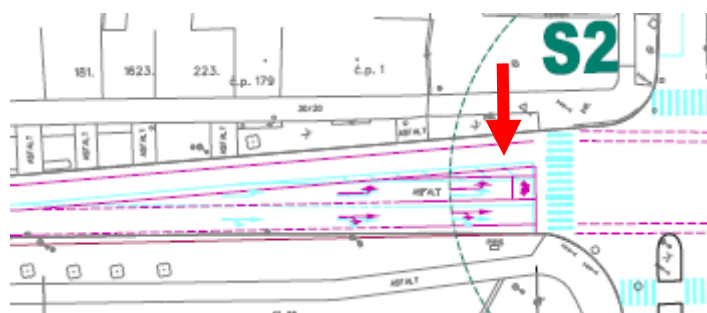
Obrázek 5: Prodloužení délky přechodu pro chodce.

**Riziko 4:** Délka přechodu pro chodce.

**Závažnost rizika:** Střední riziko.

**Popis rizika:** Dopravní stín ještě prodlužuje délku pro přecházení přechodu pro chodce (to ovlivňuje dobu přecházení a v době vypnutí SSZ i zvyšuje riziko střetu vozidel s chodci).

**Doporučení:** **Nenavrhovat dopravní stín – provést změnu šířkových parametrů.**

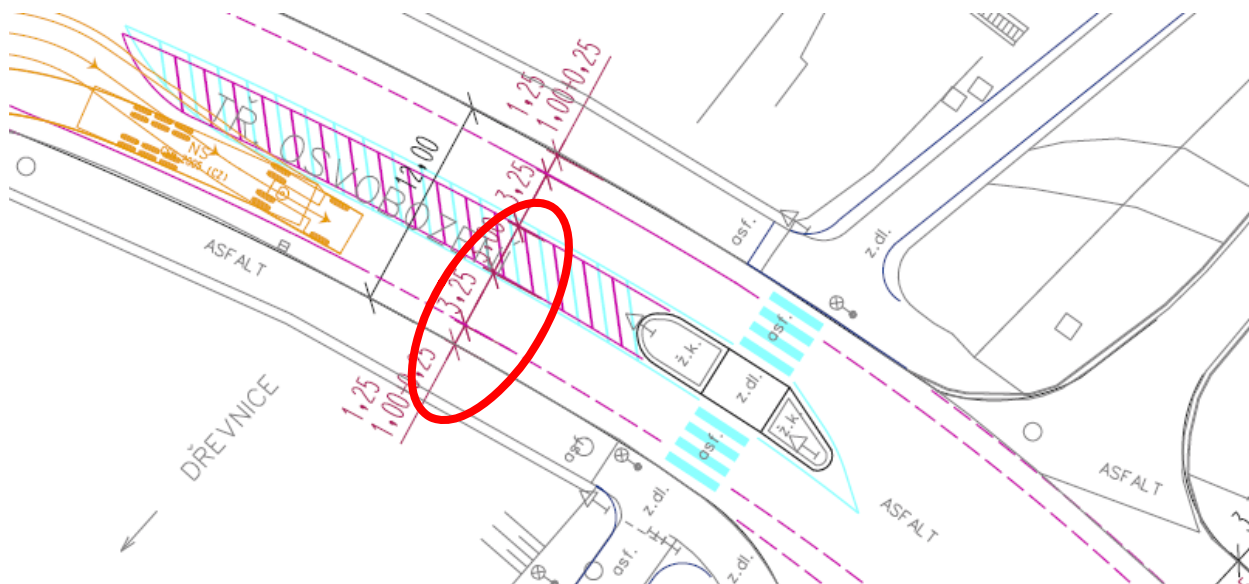
Obrázek 6: Šířky jízdních pruhů v místě ochranného ostrůvku.

**Riziko 5:** Vodorovné dopravní značení v místě ostrůvku.

**Závažnost rizika:** Střední riziko.

**Popis rizika:** V místě ochranného ostrůvku není provedeno VDZ zohledňující bezpečnostní odstup (není patrná návaznost na stávající, zda zůstane, či bude odstraněno). Může tedy dojít k nenadálému vychýlení trajektorie vozidla směrem k vyhrazenému cyklistickému pruhu a dojít tak k možným konfliktním či kolizním situacím.

**Doporučení:** Realizovat VDZ se skutečnou šířkou jízdního pruhu, u ostrůvku zachovat bezpečnostní vzdálenost min. 0,25 m.

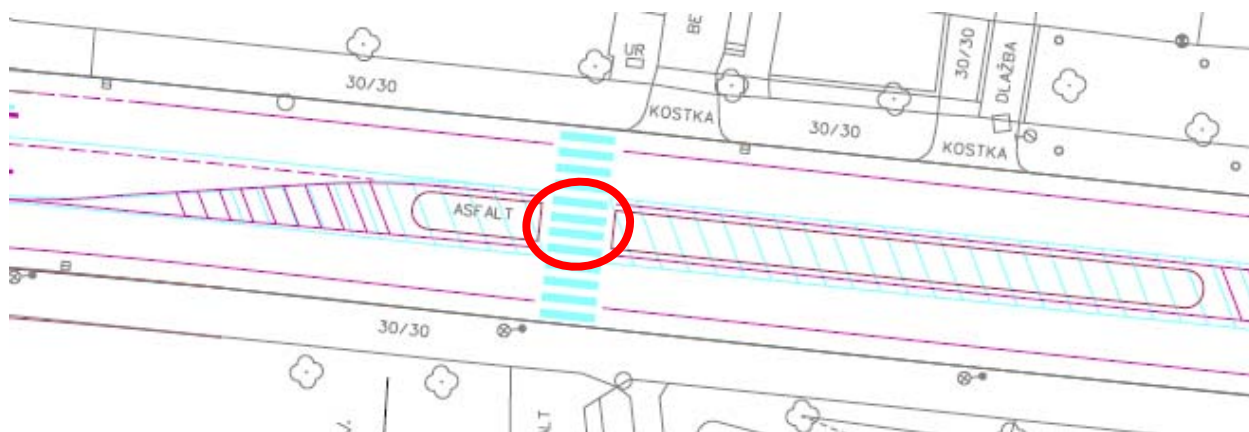
Obrázek 7: Nadbytečné VDZ v místě přechodu pro chodce.

**Riziko 6:** Provedení přechodu pro chodce.

**Závažnost rizika:** Nízké riziko.

**Popis rizika:** VDZ č. V7a „Přechod pro chodce“ se v místě ochranného ostrůvku neprovádí.

**Doporučení:** Provedení VDZ dle platných předpisů.

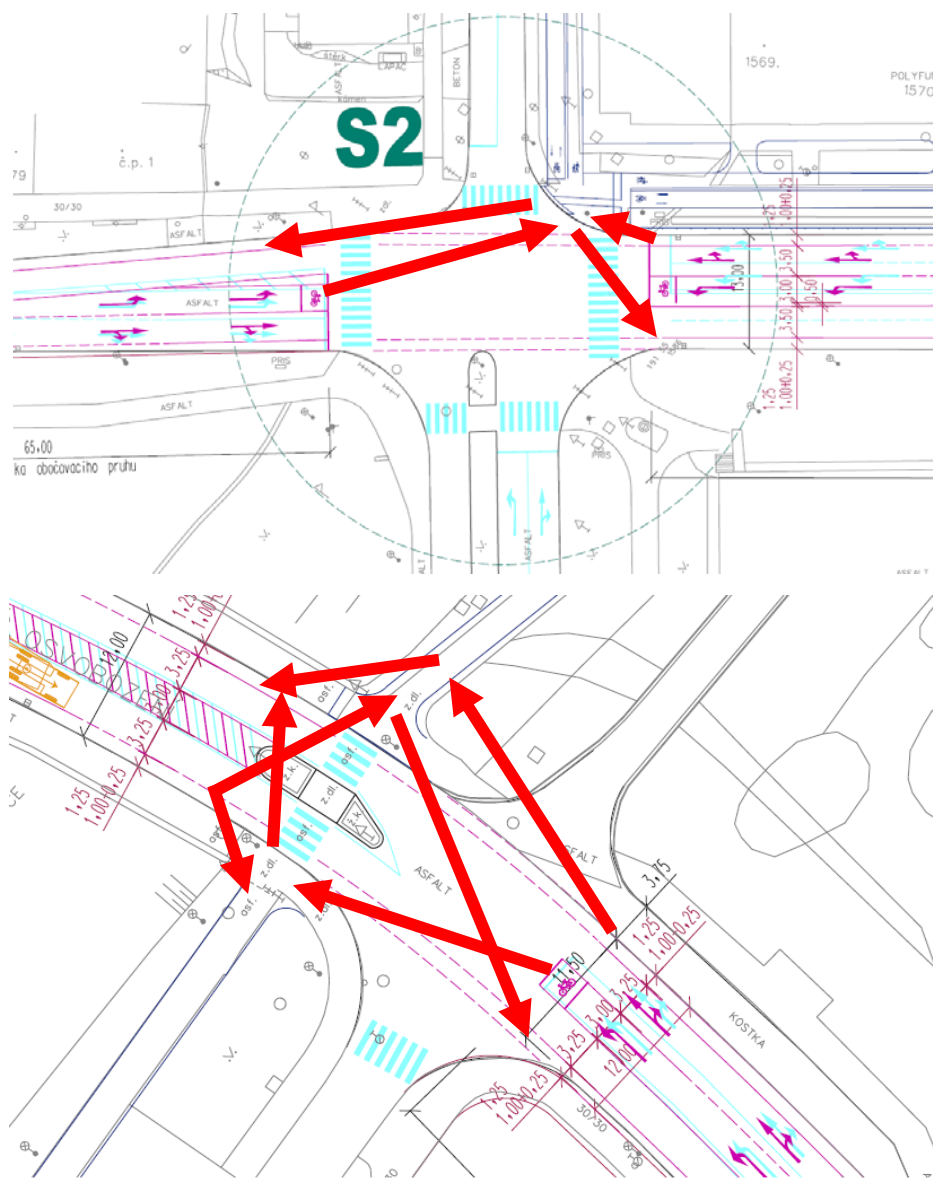
Obrázek 8: Absence řešení vedení cyklistů na stávající cyklistickou infrastrukturu.

**Riziko 7:** Napojení na stávající cyklistickou infrastrukturu.

**Závažnost rizika:** Vysoké riziko.

**Popis rizika:** Není jasné napojení na stávající dělenou stezku pro chodce a cyklisty tak, aby nedocházelo k nepředvídatelným manévřům a tím ke kolizím mezi cyklisty a vozidly v prostoru křižovatky a mezi cyklisty a chodci na dělené stezce.

**Doporučení:** Provést napojení na stávající stezku pro chodce a cyklisty jednoznačně, bez bariér.

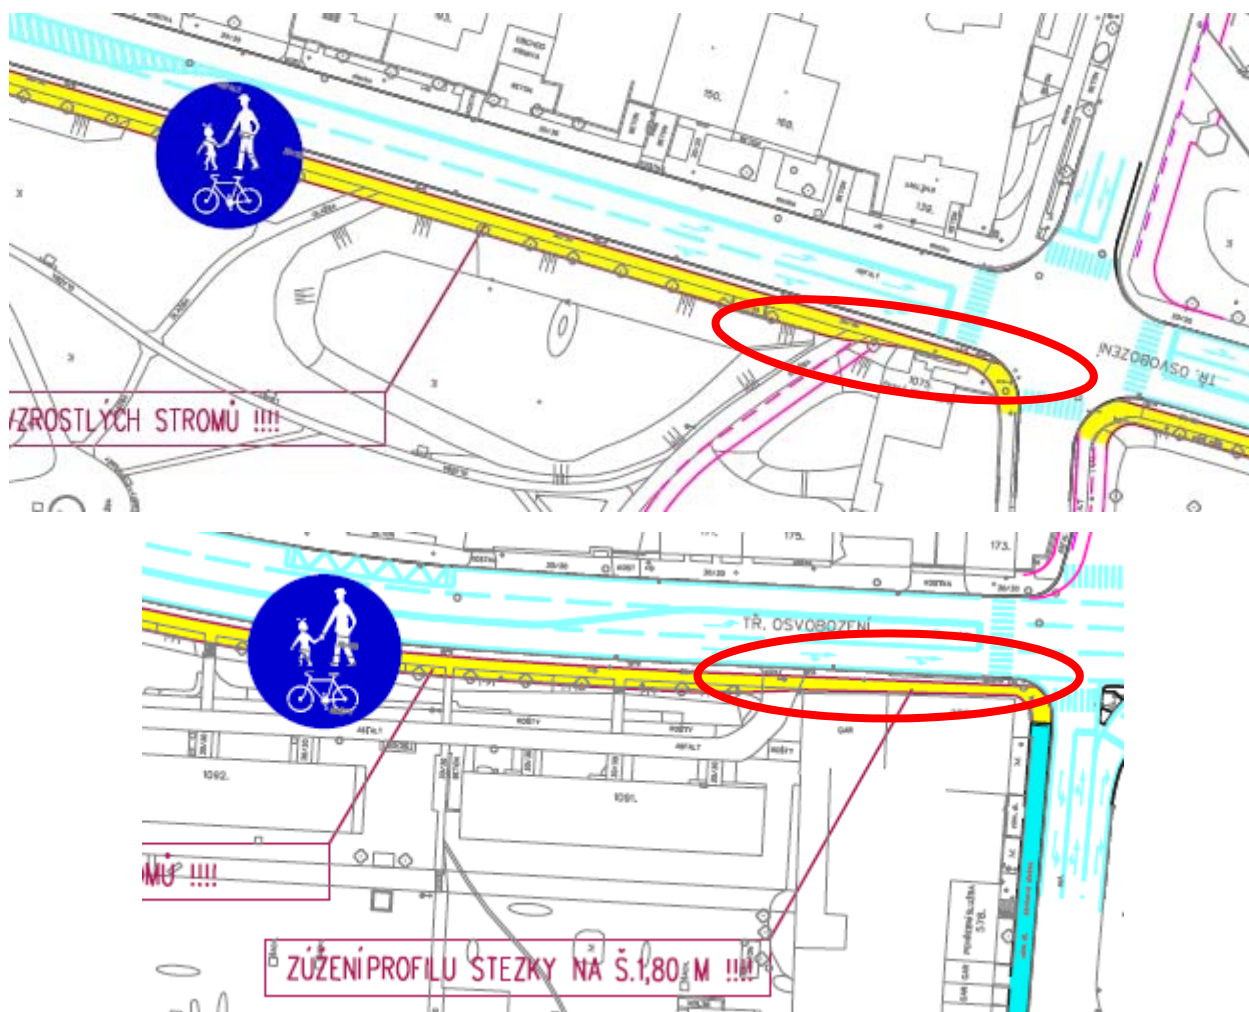
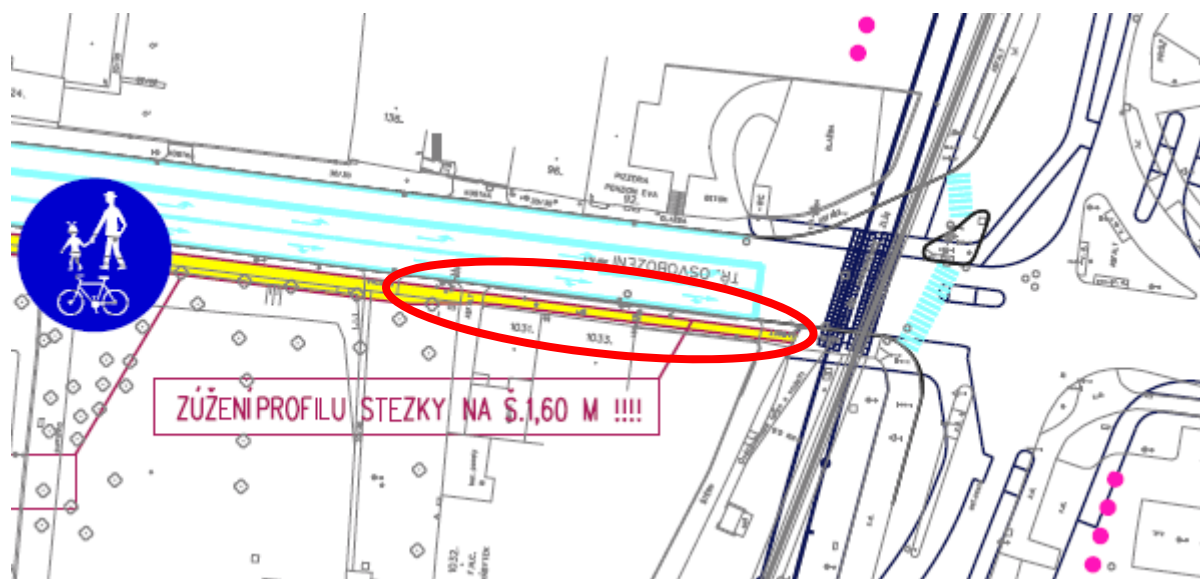
Obrázek 9: Místa zúžení stezky pro chodce a cyklisty.

**Riziko 8:** Šířka cyklistického pruhu. Šířka stezky pro chodce a cyklisty.

**Závažnost rizika:** Střední riziko.

**Popis rizika:** Zúžení šířky stezky pro chodce a cyklisty pod 2,0 m v místě spojení stezky pro chodce a budoucího napojení stezky pro cyklisty není vhodné. Současně je v této části umístěn přechod pro chodce, tedy i čekací plocha – z tohoto pohledu jsou zde šířkové poměry nedostatečné, může docházet ke kolizi mezi chodci a cyklisty.

Zúžení stezky pro chodce a cyklisty na méně než polovinu v místě, kde je již v současné době návaznost cyklostezek a kde se plánuje návaznost dalších cyklotras, je z hlediska střetu chodce a cyklisty nebezpečné.

V projektové dokumentaci ani textové části nejsou uvedeny parametry cyklistické stezky.

**Doporučení:** Provedení stezky pro chodce a cyklisty a stezky pro cyklisty alespoň v minimálních šířkových rozměrech, také s ohledem na současné a předpokládané intenzity cyklistů a chodců.

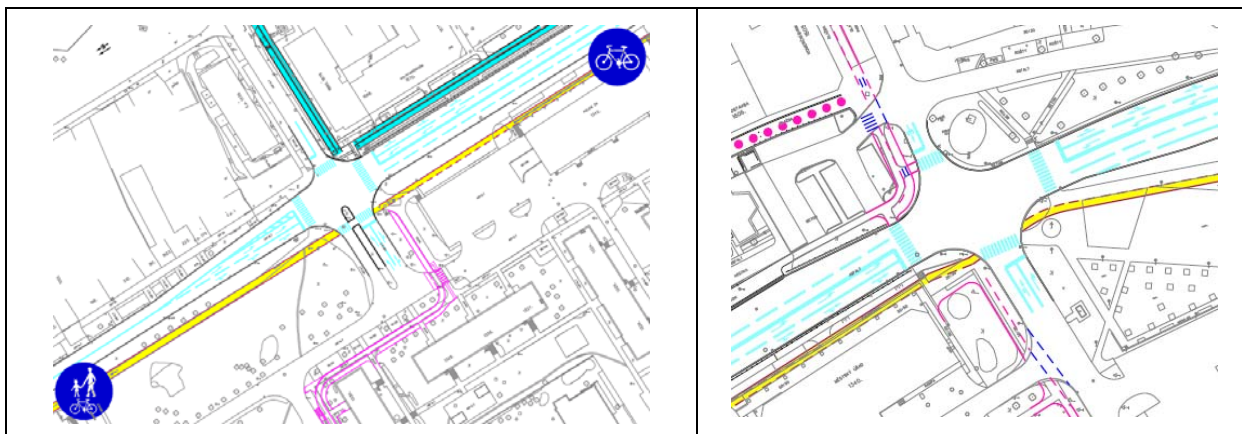
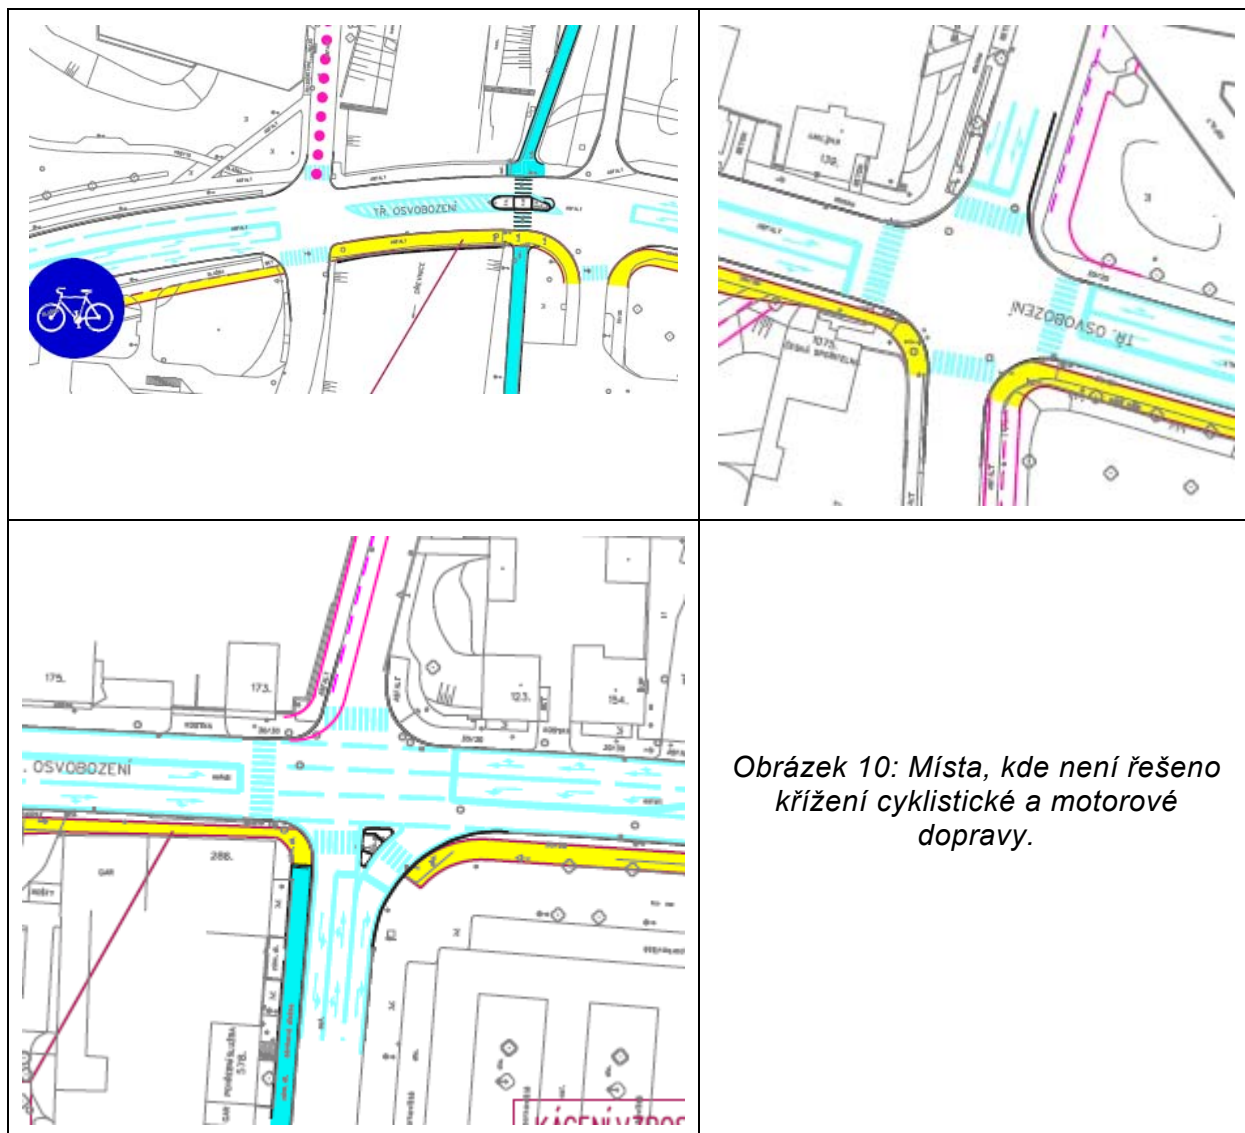
**Riziko 9:** Řešení křížení cyklistické a motorové dopravy.

**Závažnost rizika:** Střední riziko.

**Popis rizika:** Řešení křížení cyklistické a motorové dopravy pomocí přechodů pro chodce je nekonceptním řešením, které nebude cyklisty respektováno a bude docházet ke kolizním situacím, případně střetům.

**Doporučení:** Řešení této situace, např. pomocí přejezdů pro cyklisty.

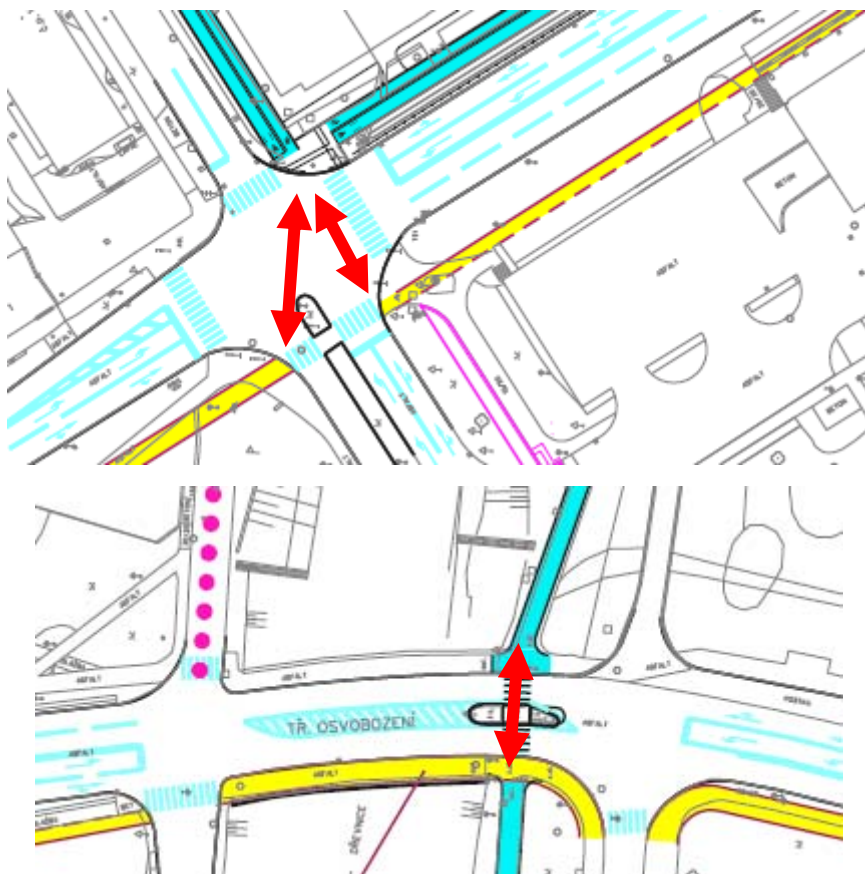
Obrázek 11: Absence řešení vedení cyklistů na stávající cyklistickou infrastrukturu.

**Riziko 10:** Návaznost na stávající cyklistickou infrastrukturu.

**Závažnost rizika:** Vysoké riziko.

**Popis rizika:** Vzhledem k návrhu vedení cyklistické stezky či stezky pro chodce a cyklisty, je nutné provést řešení návaznosti na stávající cyklostezky, aby nedocházelo ke kolizi mezi chodci, cyklisty a vozidly.

**Doporučení:** Provést řešení návaznosti na stávající cyklistickou infrastrukturu a křížení pěší, cyklistické a motorové dopravy (např. přejezdem pro cyklisty a provedením návaznosti na tyto přejezdy).

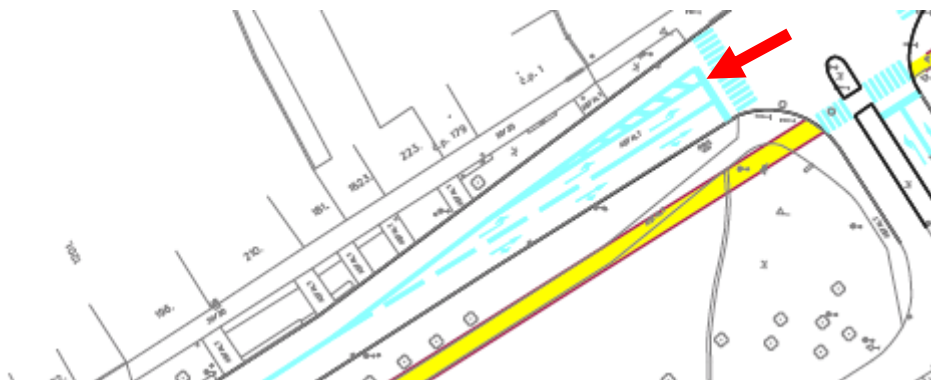
Obrázek 12: Prodloužení délky přechodu pro chodce.

**Riziko 11:** Délka přechodu pro chodce.

**Závažnost rizika:** Střední riziko.

**Popis rizika:** Dopravní stín ještě prodlužuje délku pro přecházení v době vypnutí SSZ.

**Doporučení:** Nenavrhovat dopravní stín – provést změnu šířkových parametrů.

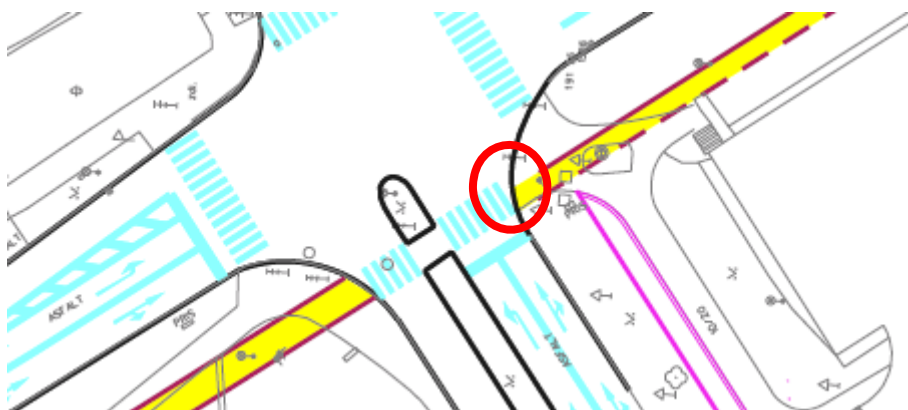
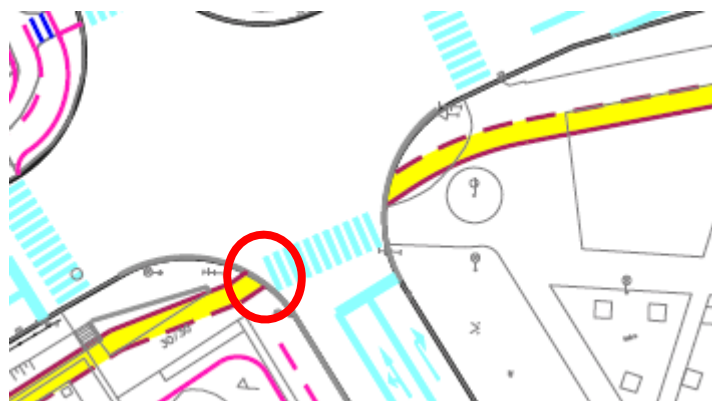
Obrázek 13: Nevhodné umístění přechodu pro chodce.

**Riziko 12:** Návaznost přechodu pro chodce na pěší trasy.

**Závažnost rizika:** Vysoké riziko.

**Popis rizika:** Nelogické umístění přechodu pro chodce do trajektorie cyklistů.

**Doporučení:** Umístění přechodu do tras pěších.

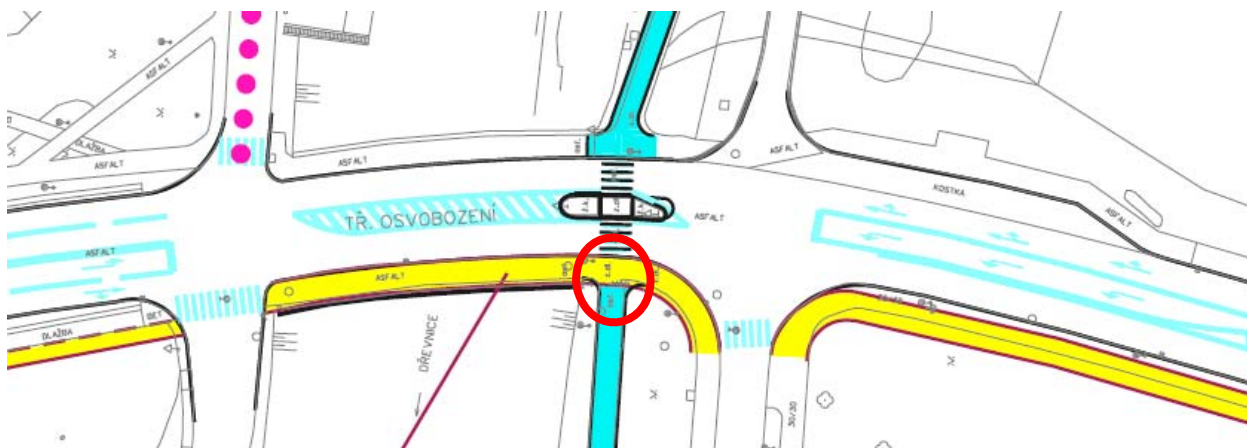
Obrázek 14: Kozní plocha v místě čekací plochy.

**Riziko 13:** Nedostatečná čekací plocha.

**Závažnost rizika:** Střední riziko.

**Popis rizika:** V místě křížení dvou stezek pro chodce a cyklisty není dostatečně velký a bezpečný prostor pro osoby, které chtějí přejít po přechodu pro chodce – může docházet ke kolizním situacím (i s ohledem na čekání osob vedoucí kolo).

**Doporučení:** Provedení dostatečně velké čekací plochy a manévrovacího prostoru pro křížení obou stezek.

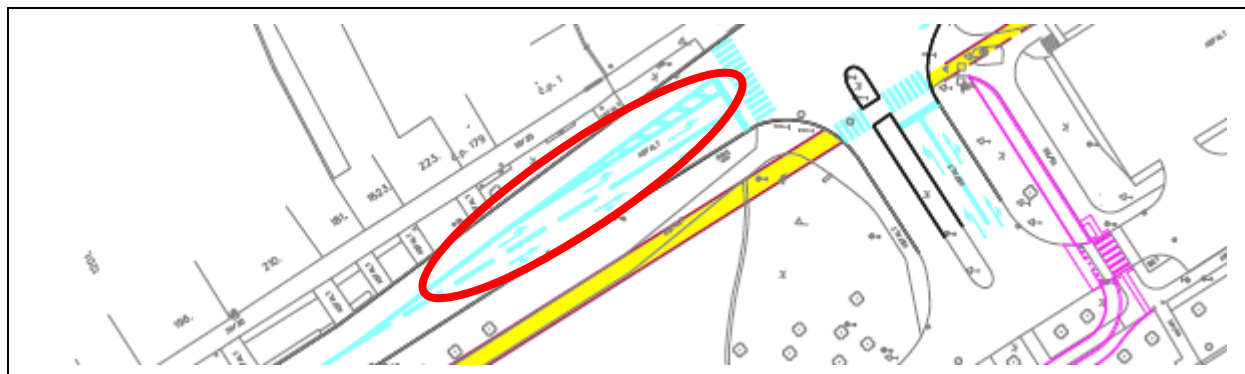
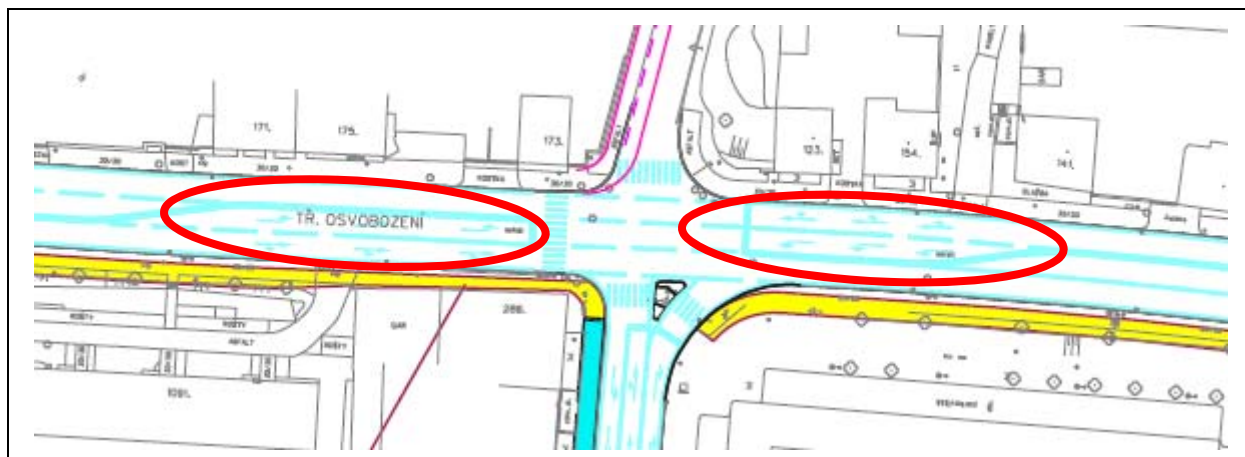
Obrázek 15: Příklad připojovacích pruhů vhodných k prověření.

**Riziko 14:** Délky odbočovacích pruhů.

**Závažnost rizika:** Nízké riziko.

**Popis rizika:** Není prokázáno kapacitní posouzení délek jízdních pruhů, může docházet ke kapacitním problémům.

**Doporučení:** Prověření délek odbočovacích pruhů, případně jejich prodloužení.

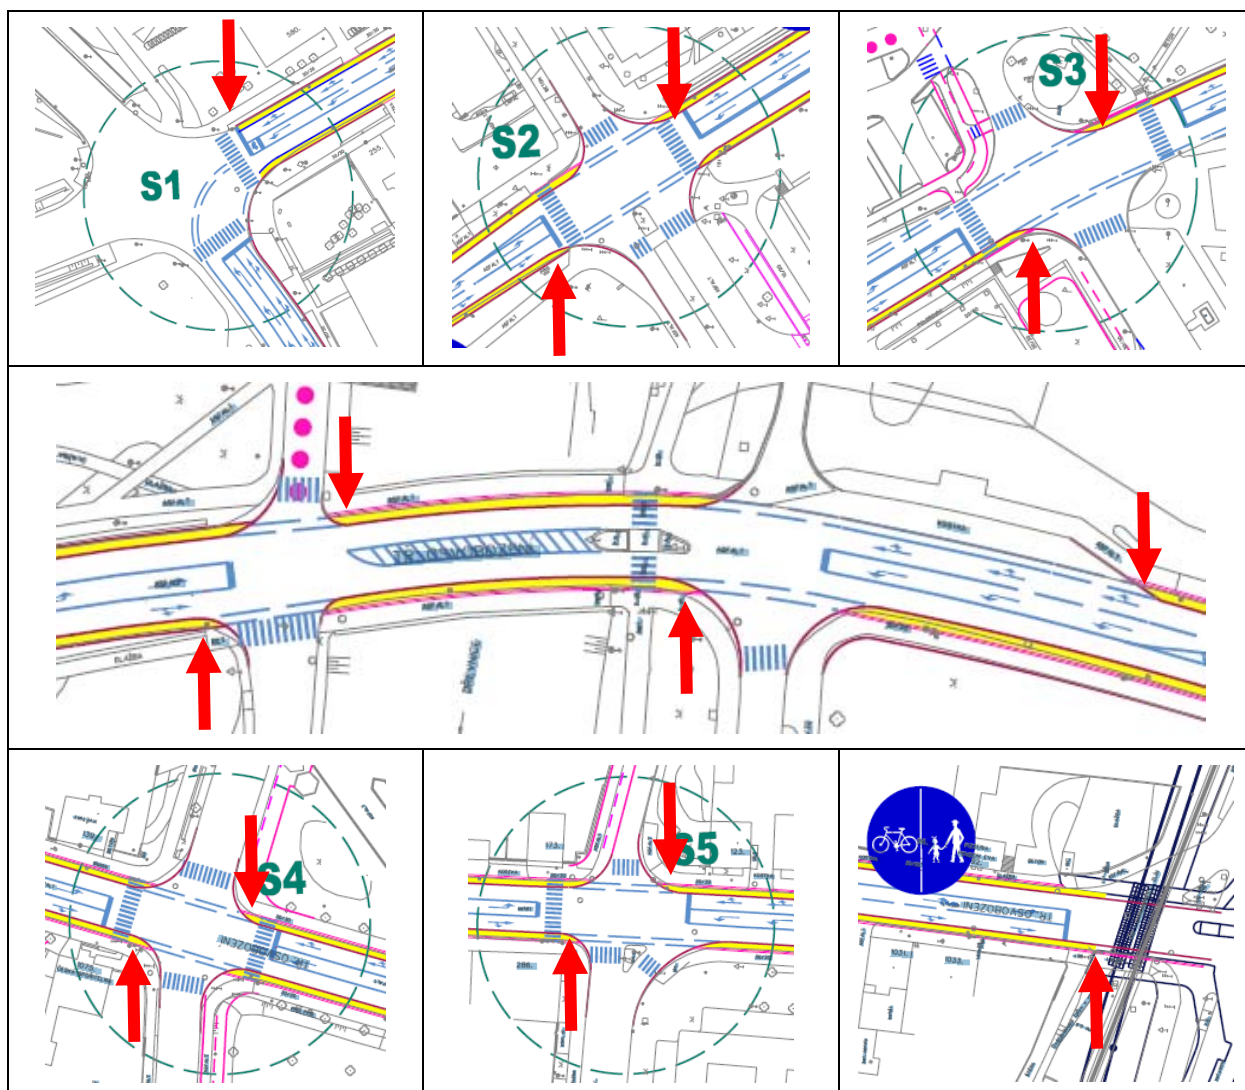
Obrázek 16: Místa nejasného řešení vedení cyklistů ze společné stezky pro chodce a cyklisty v místě křižovatky.

**Riziko 15:** Vedení cyklistů přes křižovatky.

**Závažnost rizika:** Vysoké riziko.

**Popis rizika:** Cyklistická stezka, příp. stezka pro chodce a cyklisty je výškově oddělena od jízdního pruhu. Její ukončení ve světelně řízené křižovatce a vyústění cyklistů z přidruženého prostoru do hlavního dopravního prostoru v místě možného pravého odbočení, není vhodné z důvodu možné kolize cyklisty s vozidly (nejasná přednost mezi přímým směrem a odbočujícím).

**Doporučení:** Provedení ukončení tak, aby nedocházelo ke konfliktu mezi cyklistou a vozidlem (cyklista již před křižovatkou byl součástí hlavního dopravního prostoru, nebo převedení cyklisty po přejezdu pro cyklisty přes vedlejší rameno křižovatky).

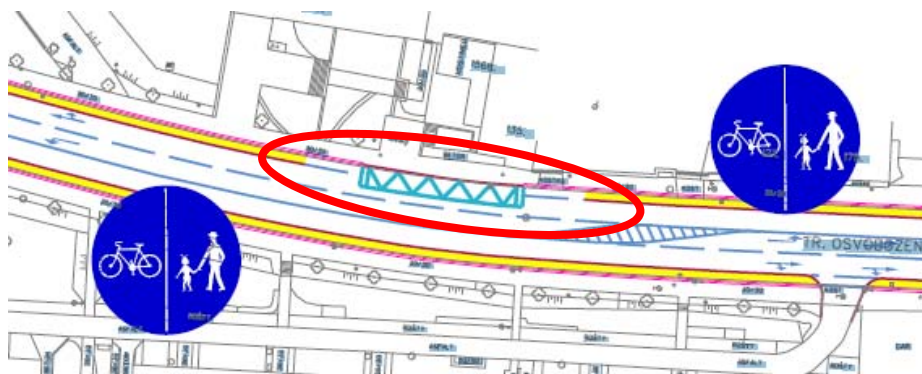
Obrázek 17: Zastávka linkové osobní dopravy v místě vedení stezky pro chodce a cyklisty.

**Riziko 16:** Umístění zastávky linkové osobní dopravy.

**Závažnost rizika:** Vysoké riziko.

**Popis rizika:** Přerušení stezky pro cyklisty v místě zastávek není z hlediska bezpečnosti dopravy vhodné (ve směru na centrum). Dochází tak ke změně vedení cyklisty z přidruženého dopravního prostoru do hlavního dopravního prostoru a zpět, což může vést ke kolizním situacím mezi cyklisty a vozidly v době, kdy je vozidlo linkové osobní dopravy stanicující v zastávce.

**Doporučení:** Umístění zastávky linkové osobní dopravy mimo cyklistickou stezku.

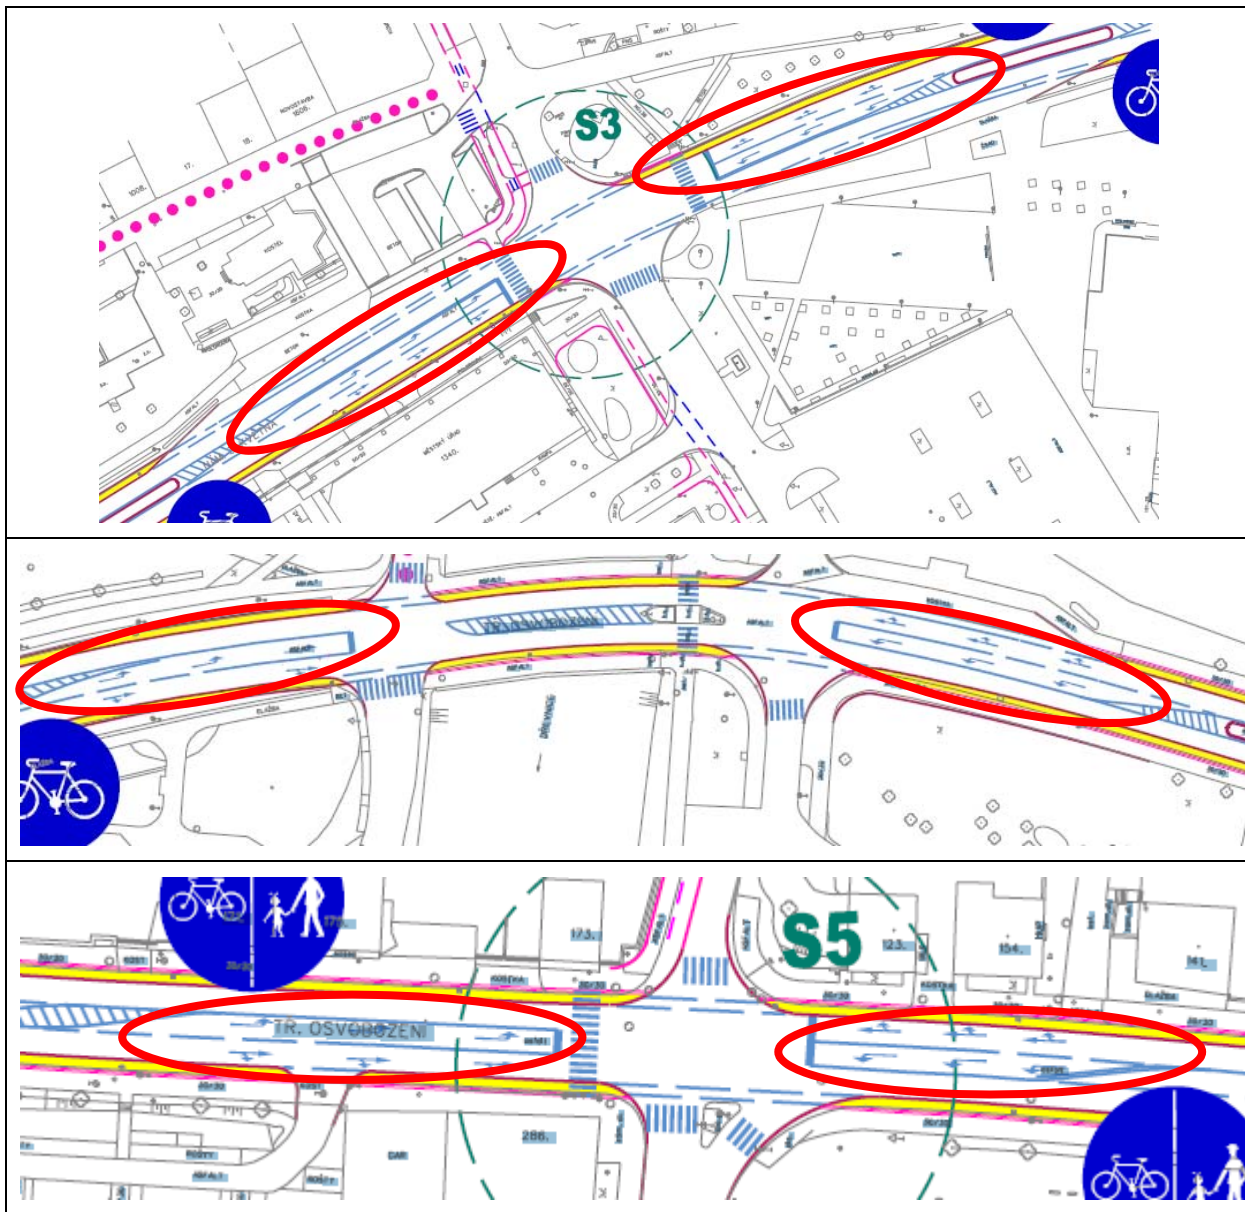
Obrázek 18: Připojovací pruhy vhodné k prověření.

**Riziko 17:** Délky odbočovacích pruhů.

**Závažnost rizika:** Nízké riziko.

**Popis rizika:** Není prokázáno kapacitní posouzení délek jízdnic pruhů, může docházet ke kapacitním problémům.

**Doporučení:** Prověření délek odbočovacích pruhů, případně jejich prodloužení na úkor dělicích ostrůvků.

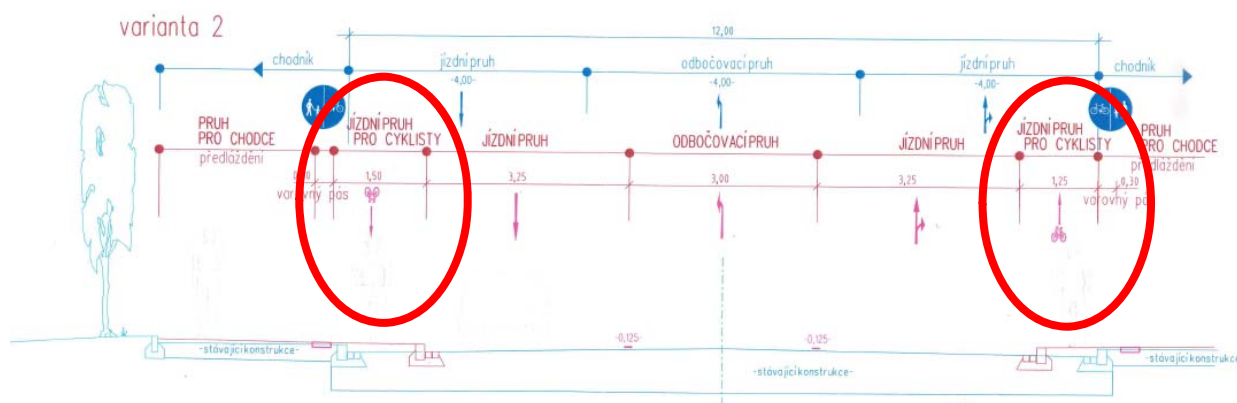
Obrázek 19: Návrh vedení cyklistů jednosměrně.

**Riziko 18:** Vedení cyklistů v jednom směru.

**Závažnost rizika:** Střední riziko.

**Popis rizika:** Z dokumentace není jasné, jak bude zajištěn jednosměrný provoz po stezce pro cyklisty. Problematické je především toto vedení v místě sloučené stezky pro chodce a cyklisty. Na obousměrný provoz nemá stezka dostatečné šířkové parametry.

**Doporučení:** Ošetřit směrovost cyklistů v projektové dokumentaci (v dalším stupni).

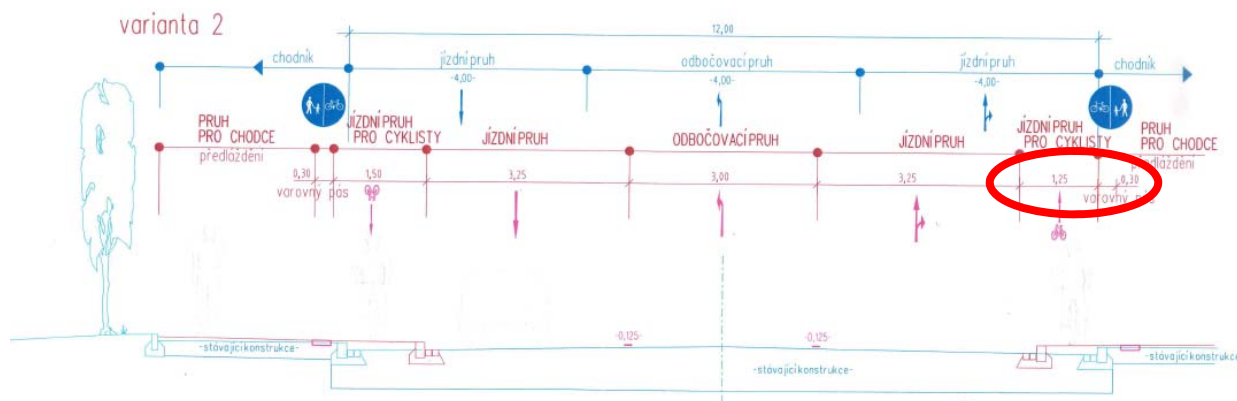
Obrázek 20: Nedostatečná šířka pruhu pro cyklisty na stezce pro chodce a cyklisty.

**Riziko 19:** Šířka cyklistického pruhu. Šířka stezky pro chodce a cyklisty.

**Závažnost rizika:** Střední riziko.

**Popis rizika:** Nedostatečná šířka (1,25 m /jízdní pruh/ + 0,3 m /hmatný, nikoliv varovný pás, jak je uvedeno v dokumentaci/) pruhu pro cyklisty na stezce pro chodce a cyklisty (dělené) může vést ke kolizím mezi chodci a cyklisty. Šířka pruhu pro chodce není z dokumentace patrná.

**Doporučení:** Provedení stezky pro chodce a cyklisty a stezky pro cyklisty alespoň v minimálních šířkových rozměrech.

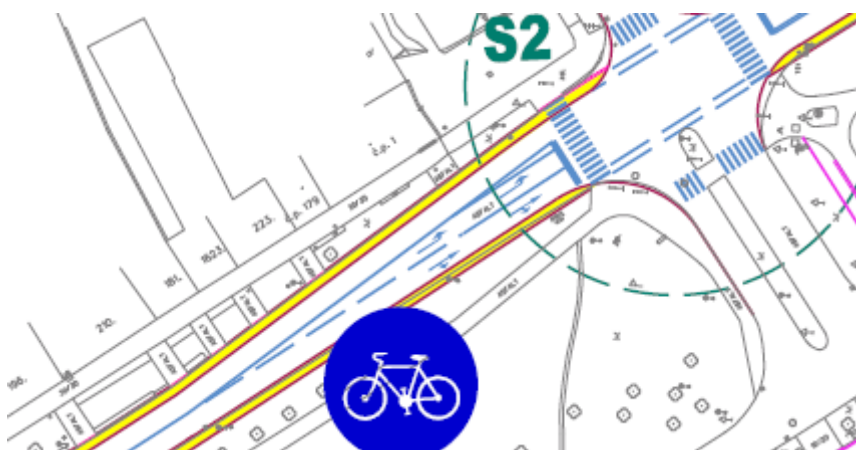
Obrázek 21: Prodloužení délky přechodu pro chodce.

**Riziko 21:** Délka přechodu pro chodce.

**Závažnost rizika:** Střední riziko.

**Popis rizika:** Dopravní stín prodlužuje délku pro přecházení v době vypnutí SSZ.

**Doporučení:** **Nenavrhovat dopravní stín – provést změnu šířkových parametrů.**
